WYPADKI LOTNICZE

OKOLICZNOŚCI I ZALECENIA PROFILAKTYCZNE - c.d.

Zgodnie z zaleceniami Prezesa Urzędu Lotnictwa Cywilnego, Wydział Bezpieczeństwa Lotów przedstawia opis okoliczności wypadków lotniczych na podstawie protokołów z zakończonych przez Państwową Komisję Badania Wypadków Lotniczych badań.

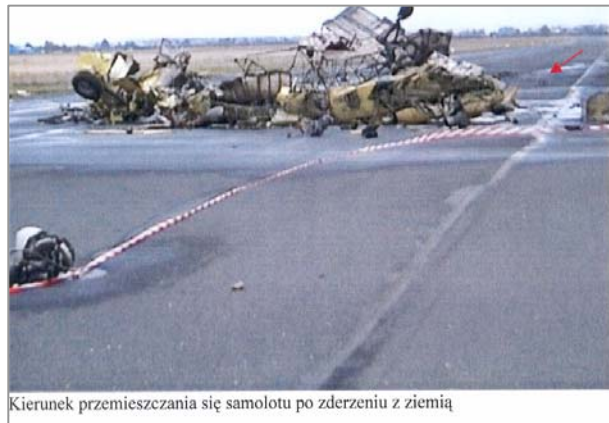
Kierunek przemieszczania się samolotu po zderzeniu z ziemią

wych. Po rzuceniu, zamiast wykonać zejście do lądowania z wysokości kręgu, pilot „lekko” nabral wysokość, ustabilizował lot poziomy, po czym rozpoczął, najpierw łagodne, a następnie coraz bardziej strome zniżanie do kąta pochylenia ponad 70°. W tym czasie Kierownik Lotów (KL) wydał trzykrotnie polecenie nakazujące pilotowi przerwanie zniżania. Pilot nie reagował na komendy KL. Samolot o godzinie 9⁴⁹, pod kątem około 80° zderzył się z betonową nawierzchnią drogi startowej, w odległości 520 m od miejsca zrzutu wody, ulegając całkowitemu zniszczeniu. Pilot poniósł śmierć na miejscu.

Państwowa Komisja Badania Wypadków Lotniczych, na podstawie wyników badania wypadku orzekła, że nie udało się jednoznacznie określić przyczyny wypadku lotniczego. Prawdopodobną przyczyną wypadku mogło być „chwilowe odwrócenie uwagi od pilotowania samolotu w czasie próby zamknięcia klapy zrzutu i przejście samolotu na zniżanie. Czynnikiem utrudniającymi wyprowadzenie do lotu poziomego było ustawienie trymera w położenie „ciężki na nos” i wzrost przeciążenia ujemnego przy ewentualnie poluzowanych pasach plecowych”.
